# Lote 5 - Rota: Afonso Pena

Diagnóstico da Calçada	Qualidade do Serviço	
Endereço: Av. Afonso Pena, s/nº Data do Registro: 02/11/2019 11:35:26 Num. Lote CTM: 10079400150	70	C

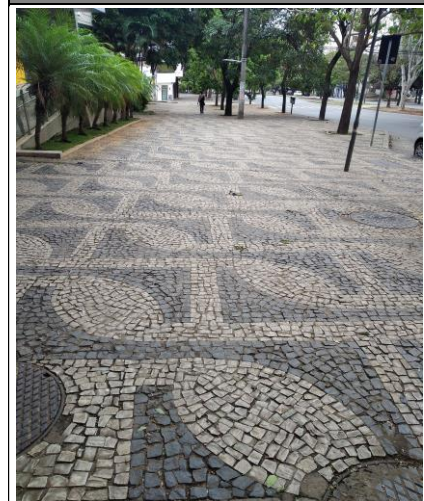
Foto Geral

ID	Itens Avaliados	Respostas	Nota
P_1	O Mobiliário urbano está dentro da faixa de serviço de 70 cm ?	Sim	-
P_2	Qual a largura livre do Passeio ?	Acima de 1.50 m	10
P_3	Tipo de revestimento da calçada ?	Pedra Portuguesa	10
P_4	Existência de Buracos ?	Poucos	5
P_5	Condições Gerais do Piso e meio-fio da calçada ?	Regular	5
P_6	Presença de desníveis ?	Nenhum	7
P_7	Tem rebaixamento de calçada para Pedestre ?	Sim	10
P_8	Possui piso tátil ao longo da Calçada ?	Não	-
P_9	A calçada Possui Rebaixamento de Veículos correto ?	N.A	0
P_10	Existência de altura livre menor que 2,10 m ?	Sim	-
P_11	O Passeio está no padrão da SMPU ?	Não	0
P_12	A testada possui prática de estacionamento sobre o passeio ?	Não	10
P_13	Existe algum dispositivo de Drenagem sobre a calçada ?	Não	0
P_14	Existe PED em frente a testada ?	Não	-
P_15	Existe FTP em frente a testada ?	Sim	-
P_16	Classificação geral da calçada pelo pesquisador.	Ótimo(a)	10
