# Lote 5 - Rota: Sul

**FRATAR**  
ENGENHARIA CONSULTIVA

| Diagnóstico da Calçada | Qualidade do Serviço | |
| Endereço: Av. João Pinheiro, 277 | 63 | C |

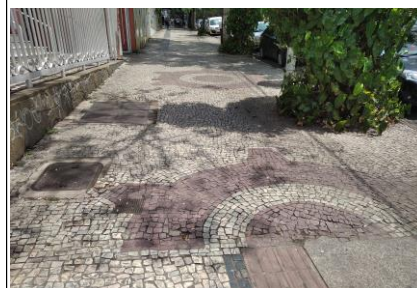
## Foto Geral

| ID | Itens Avaliados | Respostas | Nota |
|---|---|---|---|
| P_4 | Existência de Buracos ? | Poucos | 5 |
| P_5 | Condições Gerais do Piso e meio-fio da calçada ? | Regular | 5 |
| P_16 | Classificação geral da calçada pelo pesquisador. | Regular | 5 |
