# Lote 4 - Rota: Raja Gabágia

**FRATAR**  
ENGENHARIA CONSULTIVA

| Diagnóstico da Calçada | Qualidade do Serviço | |
| Endereço: Av. Olegário Maciel, 1379 | 63 | C |

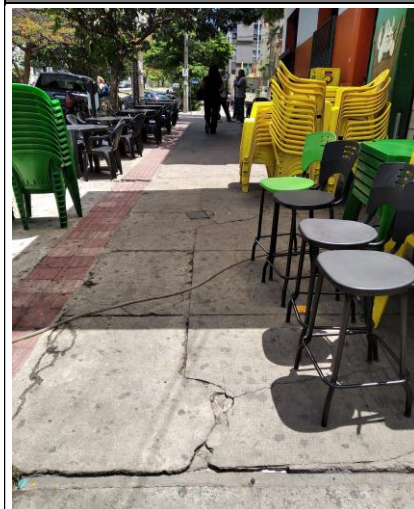
## Foto Geral

| ID | Itens Avaliados | Respostas | Nota |
|---|---|---|---|
| P_4 | Existência de Buracos ? | Poucos | 5 |
| P_5 | Condições Gerais do Piso e meio-fio da calçada ? | Regular | 5 |
| P_16 | Classificação geral da calçada pelo pesquisador. | Regular | 5 |
