# Lote 4 - Rota: Contorno

| Diagnóstico da Calçada | Qualidade do Serviço | |
| Endereço: Av.Contorno, 3967 | 90 | B |

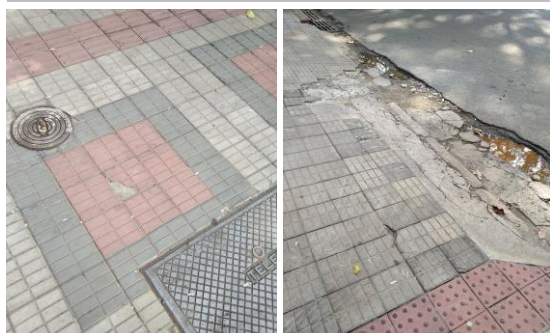
Fotos Complementares - Detalhes do Passeio

| ID | Itens Avaliados | Respostas | Nota |
|---|---|---|---|
| P_4 | Existência de Buracos ? | Poucos | 5 |
