# Lote 1 - Rota: Padre Pedro Pinto

**FRATAR**  
ENGENHARIA CONSULTIVA

| Diagnóstico da Calçada | Qualidade do Serviço | |
| Endereço: Rua Padre Pedro Pinto, s/nº | 67 | C |

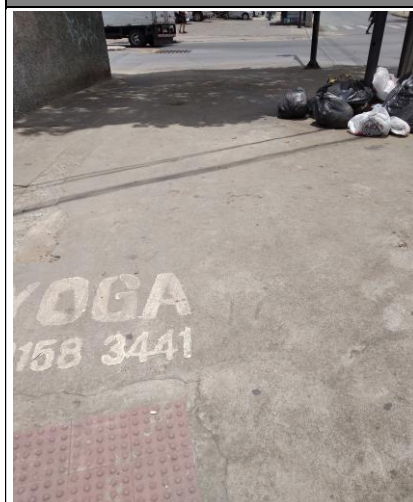
## Foto Geral

| ID | Itens Avaliados | Respostas | Nota |
|---|---|---|---|
| P_4 | Existência de Buracos ? | Poucos | 5 |
| P_5 | Condições Gerais do Piso e meio-fio da calçada ? | Regular | 5 |
| P_16 | Classificação geral da calçada pelo pesquisador. | Ótimo(a) | 10 |

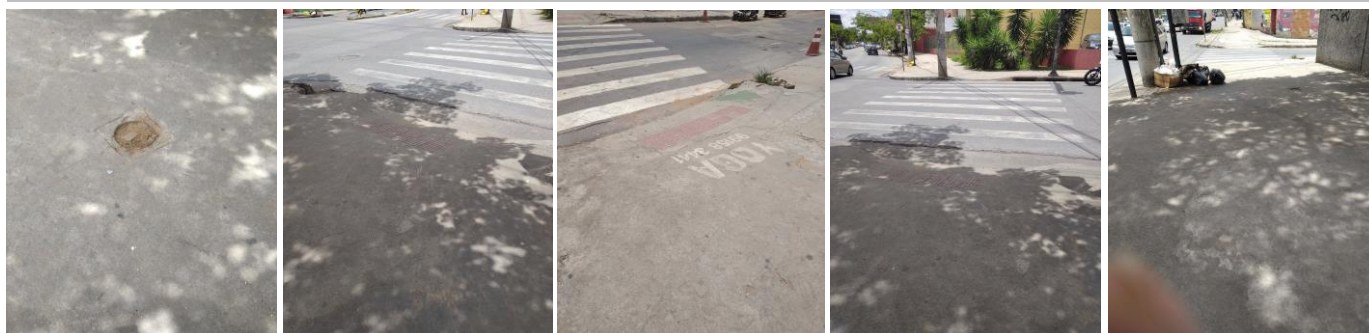
## Fotos Complementares - Detalhes do Passeio

| ID | Itens Avaliados | Respostas | Nota |
|---|---|---|---|
| P_7_1_2 | Se for do Tipo 1, O rebaixo tem abas conforme a norma ? | Não | -1 |
| P_7_3 | O rebaixo possui piso tátil ? | Tem só piso de alerta | -1 |
| P_7_3_1 | O piso tátil de alerta e direcional do rebaixo está conforme a norma ? | Não | -1 |
