# Lote 1 - Rota: Padre Pedro Pinto

| Diagnóstico da Calçada | Qualidade do Serviço | |
| Endereço: Rua Padre Pedro Pinto, 5601 | 29 | E |
| Data do Registro: 13/11/2019 13:19:56 | | |

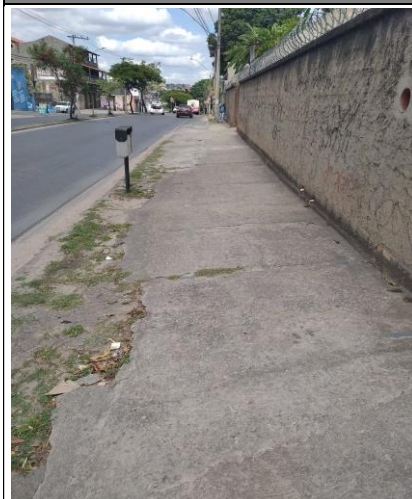
Foto Geral

| ID | Itens Avaliados | Respostas | Nota |
|---|---|---|---|
| P_2 | Qual a largura livre do Passeio ? | Abaixo 0.80 m | 1 |
| P_4 | Existência de Buracos ? | Poucos | 5 |
| P_5 | Condições Gerais do Piso e meio-fio da calçada ? | Péssimo | 0 |
| P_6 | Presença de desníveis ? | Médio | 3 |
| P_7 | Tem rebaixamento de calçada para Pedestre ? | Não, mas deveria ter. | 0 |
| P_9 | A calçada Possui Rebaixamento de Veículos correto ? | Não | 0 |
| P_11 | O Passeio está no padrão da SMPU ? | Não | 0 |
| P_16 | Classificação geral da calçada pelo pesquisador. | Ruim | 0 |
