# Lote 1 - Rota: Padre Pedro Pinto

| Diagnóstico da Calçada | Qualidade do Serviço | |
| Endereço: Rua Padre Pedro Pinto, s/nº | 16 | F |
| Data do Registro: 13/11/2019 13:09:50 | | |

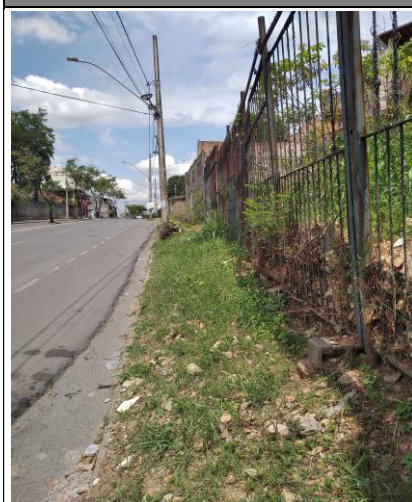
Foto Geral

| ID | Itens Avaliados | Respostas | Nota |
|---|---|---|---|
| P_5 | Condições Gerais do Piso e meio-fio da calçada ? | Péssimo | 0 |
| P_6 | Presença de desníveis ? | Severo | 0 |
| P_16 | Classificação geral da calçada pelo pesquisador. | Ruim | 0 |

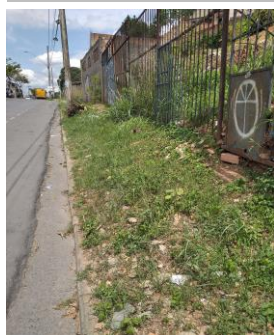
Fotos Complementares - Detalhes do Passeio

| ID | Itens Avaliados | Respostas | Nota |
|---|---|---|---|
| P_4 | Existência de Buracos ? | Poucos | 5 |
