# Lote 1 - Rota: Noroeste

Diagnóstico da Calçada	Qualidade do Serviço	
Endereço: Av. Brigadeiro Eduardo Gomes, s/nº	62	C
Data do Registro: 13/11/2019 13:54:10		
Num. Lote CTM: 130106900190

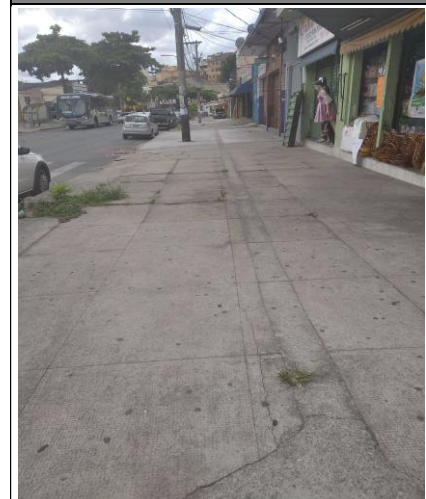
Foto Geral

ID	Itens Avaliados	Respostas	Nota
P_1	O Mobiliário urbano está dentro da faixa de serviço de 70 cm ?	Sim	-
P_2	Qual a largura livre do Passeio ?	Acima de 1.50 m	10
P_3	Tipo de revestimento da calçada ?	Concreto	10
P_4	Existência de Buracos ?	Poucos	5
P_5	Condições Gerais do Piso e meio-fio da calçada ?	Regular	5
P_6	Presença de desníveis ?	Nenhum	10
P_7	Tem rebaixamento de calçada para Pedestre ?	Sim	7
P_8	Possui piso tátil ao longo da Calçada ?	Não	-
P_9	A calçada Possui Rebaixamento de Veículos correto ?	N.A	0
P_10	Existência de altura livre menor que 2,10 m ?	Não	-
P_11	O Passeio está no padrão da SMPU ?	Não	0
P_12	A testada possui prática de estacionamento sobre o passeio ?	Não	10
P_13	Existe algum dispositivo de Drenagem sobre a calçada ?	Não	0
P_14	Existe PED em frente a testada ?	Não	-
P_15	Existe FTP em frente a testada ?	Sim	-
P_16	Classificação geral da calçada pelo pesquisador.	Regular	5

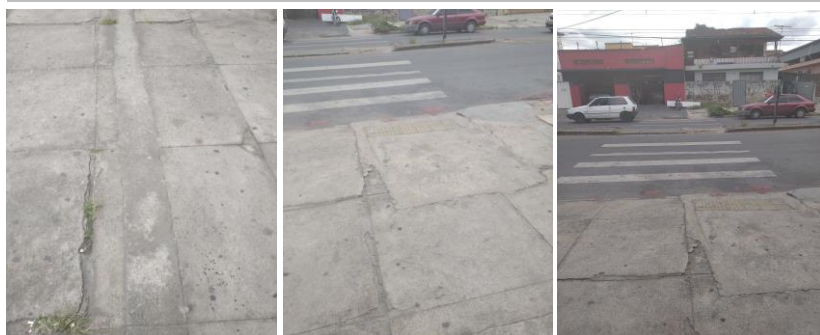
## Fotos Complementares - Detalhes do Passeio

ID	Itens Avaliados	Respostas	Nota
P_7_1	Qual tipo do Rebaixo ?	Rebaixo Tipo 1 (trapézio)	0
P_7_1_1	Se for do Tipo 1, Passeio possui largura livre de 1,2 m ?	Sim	0
P_7_1_2	Se for do Tipo 1, O rebaixo tem abas conforme a norma ?	Não	-1
P_7_2	A rampa do rebaixo tem Inclinação da norma (8,33%) ?	Sim	0
P_7_3	O rebaixo possui piso tátil ?	Tem só piso de alerta	-1
P_7_3_1	O piso tátil de alerta e direcional do rebaixo está conforme a norma ?	Não	-1
P_8_1	O piso tátil está no eixo da faixa livre ?	0	0
P_8_2	Se tem uma leve mudança de direção está conforme a norma ?	0	0
P_8_3	Se tem mudança de direção de 90º ou maior está conforme a norma ?	0	0
P_8_4	Se tem mudança de direção de três faixas direcionais está conforme a norma ?	0	0
P_8_5	Se tem mudança de direção de quatro faixas direcionais está conforme a norma ?	0	0
P_8_6	Tem piso tátil em pontos de ônibus conforme a norma?	0	0
P_8_7	O piso tátil tem conexão com os lotes vizinhos?	0	0
