# Lote 3 - Rota: Antônio Carlos II

| Diagnóstico da Calçada | Qualidade do Serviço | |
| Endereço: Av. Portugal, 309 | 70 | C |
| Data do Registro: 19/11/2019 14:20:26 | | |

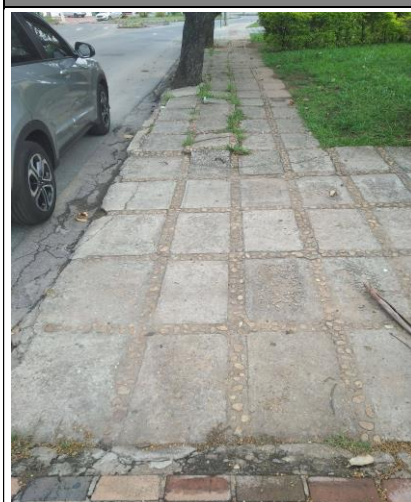
## Foto Geral

| ID | Itens Avaliados | Respostas | Nota |
|---|---|---|---|
| P_4 | Existência de Buracos ? | Poucos | 5 |
| P_5 | Condições Gerais do Piso e meio-fio da calçada ? | Regular | 5 |
| P_9 | A calçada Possui Rebaixamento de Veículos correto ? | Não | 0 |
| P_11 | O Passeio está no padrão da SMPU ? | Não | 0 |
| P_16 | Classificação geral da calçada pelo pesquisador. | Regular | 5 |
