# Lote 5 - Rota: Afonso Pena

| Diagnóstico da Calçada | Qualidade do Serviço | |
| Endereço: Rua Rio Grande do Norte, 1037 | 75 | B |
| Data do Registro: 14/11/2019 09:31:33 | | |

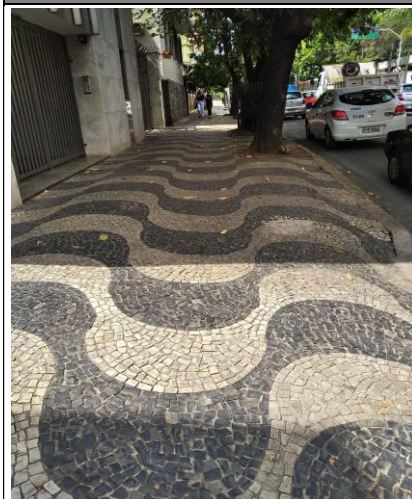
## Foto Geral

| ID | Itens Avaliados | Respostas | Nota |
|---|---|---|---|
| P_3 | Tipo de revestimento da calçada ? | Pedra Portuguesa | 0 |
| P_6 | Presença de desníveis ? | Leve | 7 |
| P_9 | A calçada Possui Rebaixamento de Veículos correto ? | Não | 0 |
| P_11 | O Passeio está no padrão da SMPU ? | Não | 0 |
