# Lote 4 - Rota: Contorno

| Diagnóstico da Calçada | Qualidade do Serviço | |
| Endereço: Av.Contorno, 2326 | 70 | C |

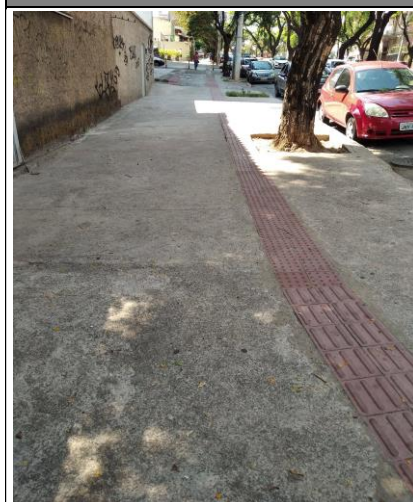
Foto Geral

| ID | Itens Avaliados | Respostas | Nota |
|---|---|---|---|
| P_6 | Presença de desníveis ? | Severo | 0 |
| P_9 | A calçada Possui Rebaixamento de Veículos correto ? | Não | 0 |
| P_11 | O Passeio está no padrão da SMPU ? | Não | 0 |
| P_13 | Existe algum dispositivo de Drenagem sobre a calçada ? | Sim | 0 |
