# Lote 4 - Rota: Raja Gabaglia

Diagnóstico da Calçada	Qualidade do Serviço	
Endereço: Av. Raja Gabaglia, s/nº Data do Registro: 07/11/2019 14:28:45 Num. Lote CTM: 91116800450	<b>80</b>	<b>B</b>

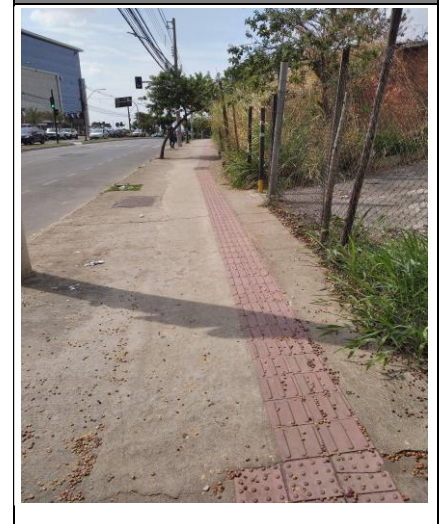
Foto Geral

ID	Itens Avaliados	Respostas	Nota
P_1	O Mobiliário urbano está dentro da faixa de serviço de 70 cm ?	Sim	-
P_2	Qual a largura livre do Passeio ?	Acima de 1.50 m	10
P_3	Tipo de revestimento da calçada ?	Concreto	10
P_4	Existência de Buracos ?	Nenhum	10
P_5	Condições Gerais do Piso e meio-fio da calçada ?	Ótimo(a)	10
P_6	Presença de desníveis ?	Nenhum	10
P_7	Tem rebaixamento de calçada para Pedestre ?	Sim	5
P_8	Possui piso tátil ao longo da Calçada ?	Sim	-
P_9	A calçada Possui Rebaixamento de Veículos correto ?	N.A	0
P_10	Existência de altura livre menor que 2,10 m ?	Não	-
P_11	O Passeio está no padrão da SMPU ?	Sim	5
P_12	A testada possui prática de estacionamento sobre o passeio ?	Não	10
P_13	Existe algum dispositivo de Drenagem sobre a calçada ?	Não	0
P_14	Existe PED em frente a testada ?	Não	-
P_15	Existe FTP em frente a testada ?	Sim	-
P_16	Classificação geral da calçada pelo pesquisador.	Ótimo(a)	10
