# Lote 1 - Rota: Noroeste

**FRATAR**  
ENGENHARIA CONSULTIVA

| Diagnóstico da Calçada | Qualidade do Serviço | |
|---|---|---|
| Endereço: Av. Brigadeiro Eduardo Gomes, 2220 | 78 | B |
| Num. Lote CTM: 130629200940 | | |

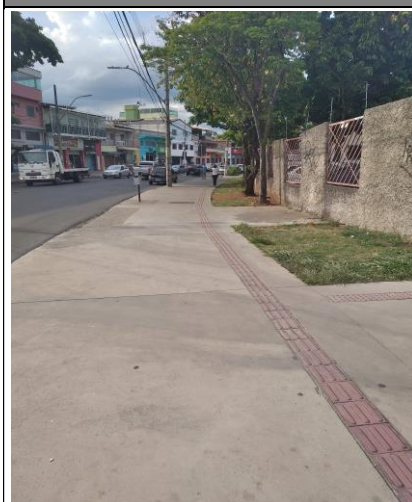
## Foto Geral

| ID | Itens Avaliados | Respostas | Nota |
|---|---|---|---|
| P_16 | Classificação geral da calçada pelo pesquisador. | Ótimo(a) | 10 |

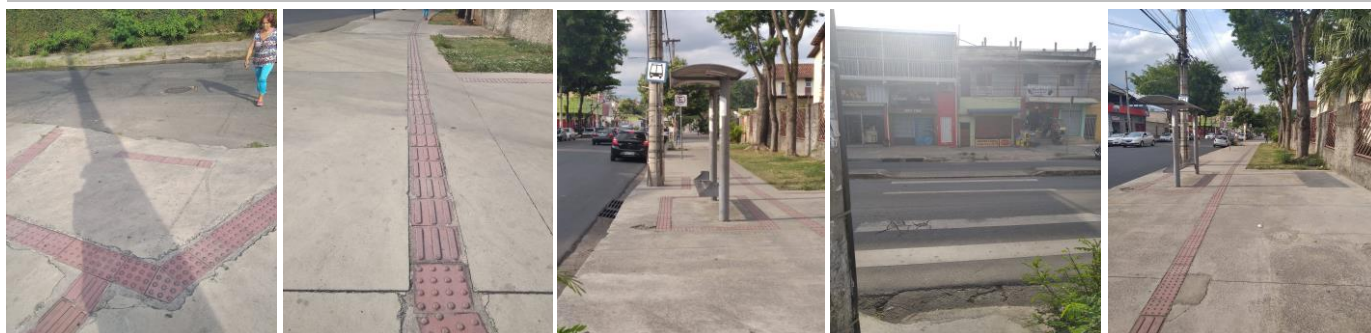
## Fotos Complementares - Detalhes do Passeio

| ID | Itens Avaliados | Respostas | Nota |
|---|---|---|---|
| P_7_1_2 | Se for do Tipo 1, O rebaixo tem abas conforme a norma ? | Não | -1 |
| P_7_3_1 | O piso tátil de alerta e direcional do rebaixo está conforme a norma ? | Não | -1 |
| P_8_1 | O piso tátil está no eixo da faixa livre ? | Não | 0 |
