# Lote 3 - Rota: Augusto de Lima

**FRATAR**  
ENGENHARIA CONSULTIVA

| Diagnóstico da Calçada | Qualidade do Serviço | |
| Endereço: Av. Augusto de Lima, 1913 | 62 | C |

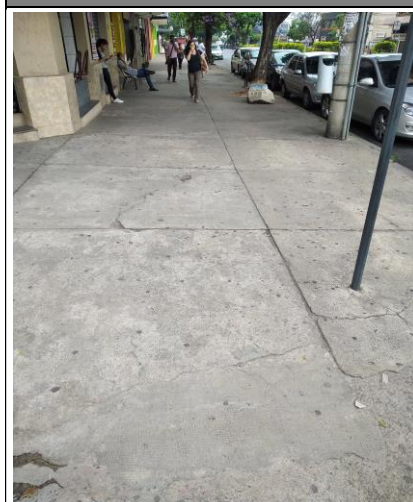
## Foto Geral

| ID | Itens Avaliados | Respostas | Nota |
|---|---|---|---|
| P_4 | Existência de Buracos ? | Poucos | 5 |
| P_5 | Condições Gerais do Piso e meio-fio da calçada ? | Regular | 5 |
| P_7 | Tem rebaixamento de calçada para Pedestre ? | Sim | 7 |
| P_11 | O Passeio está no padrão da SMPU ? | Não | 0 |
| P_13 | Existe algum dispositivo de Drenagem sobre a calçada ? | Sim | 0 |

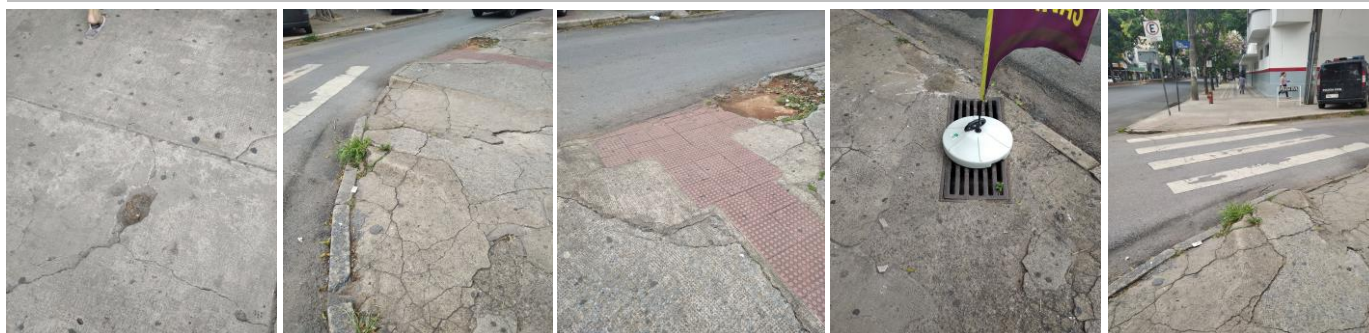
## Fotos Complementares - Detalhes do Passeio

| ID | Itens Avaliados | Respostas | Nota |
|---|---|---|---|
| P_7_1_2 | Se for do Tipo 1, O rebaixo tem abas conforme a norma ? | Não | -1 |
| P_7_3 | O rebaixo possui piso tátil ? | Tem só piso de alerta | -1 |
| P_7_3_1 | O piso tátil de alerta e direcional do rebaixo está conforme a norma ? | Não | -1 |
| P_13_2 | Dispositivo de Drenagem oferece risco para caminamento seguro de pedestre? | Sim | -5 |
