# Lote 5 - Rota: Afonso Pena

| Diagnóstico da Calçada | Qualidade do Serviço | |
| Endereço: Rua Professor Moraes, 22 | 43 | D |
| Data do Registro: 14/11/2019 08:43:01 | | |

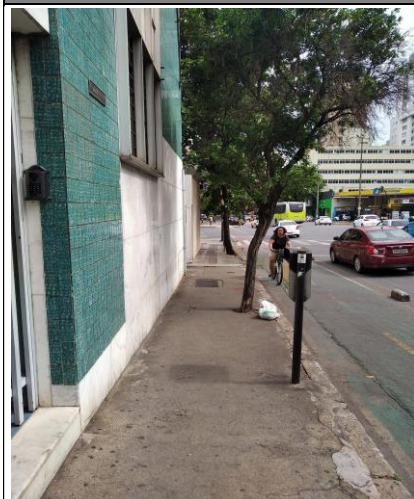
Foto Geral

| ID | Itens Avaliados | Respostas | Nota |
|---|---|---|---|
| P_16 | Classificação geral da calçada pelo pesquisador. | Regular | 5 |

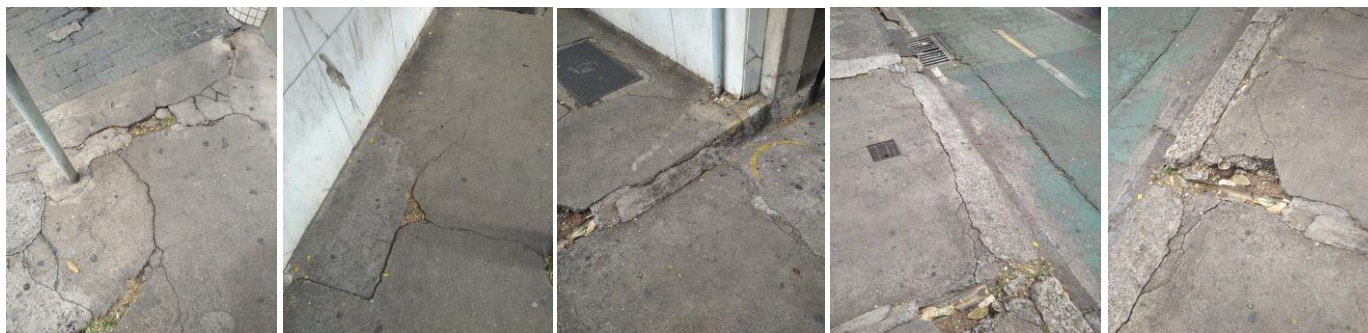
Fotos Complementares - Detalhes do Passeio

| ID | Itens Avaliados | Respostas | Nota |
|---|---|---|---|
| P_4 | Existência de Buracos ? | Poucos | 5 |
| P_5 | Condições Gerais do Piso e meio-fio da calçada ? | Regular | 5 |
| P_6 | Presença de desníveis ? | Severo | 7 |
