# Lote 3 - Rota: Antônio Carlos II

**FRATAR**  
ENGENHARIA CONSULTIVA

| Diagnóstico da Calçada | Qualidade do Serviço | |
| Endereço: Av. Portugal, 1480 | 65 | C |

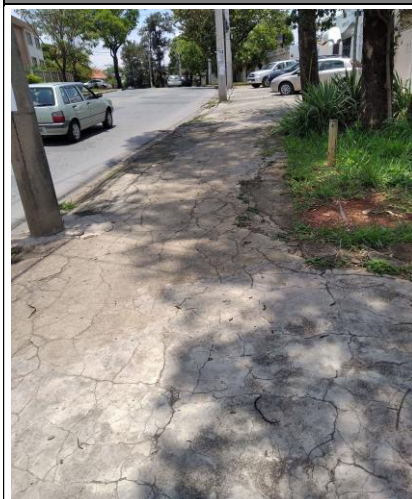
Foto Geral

| ID | Itens Avaliados | Respostas | Nota |
|---|---|---|---|
| P_4 | Existência de Buracos ? | Poucos | 5 |
| P_5 | Condições Gerais do Piso e meio-fio da calçada ? | Regular | 5 |
| P_9 | A calçada Possui Rebaixamento de Veículos correto ? | Não | 0 |
| P_11 | O Passeio está no padrão da SMPU ? | Não | 0 |
| P_16 | Classificação geral da calçada pelo pesquisador. | Regular | 5 |
