# Lote 4 - Rota: Raja Gabáglia

**FRATAR**  
ENGENHARIA CONSULTIVA

| Diagnóstico da Calçada | Qualidade do Serviço | |
| Endereço: Av. Raja Gabaglia, 2000 | 93 | A |

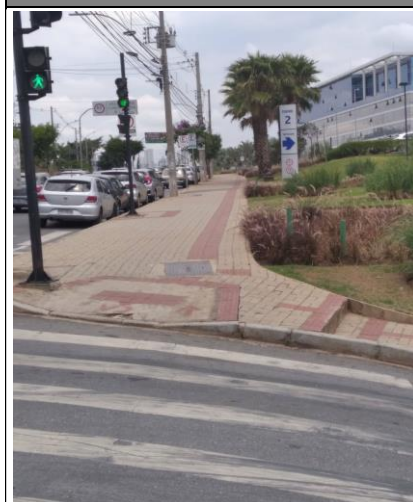
## Foto Geral

| ID | Itens Avaliados | Respostas | Nota |
|---|---|---|---|
| P_5 | Condições Gerais do Piso e meio-fio da calçada ? | Ótimo(a) | 10 |
| P_16 | Classificação geral da calçada pelo pesquisador. | Ótimo(a) | 10 |
