# Lote 4 - Rota: Raja Gabágia

**FRATAR**  
ENGENHARIA CONSULTIVA

| Diagnóstico da Calçada | Qualidade do Serviço | |
| Endereço: Av. Olegário Maciel, 2124 | 68 | C |

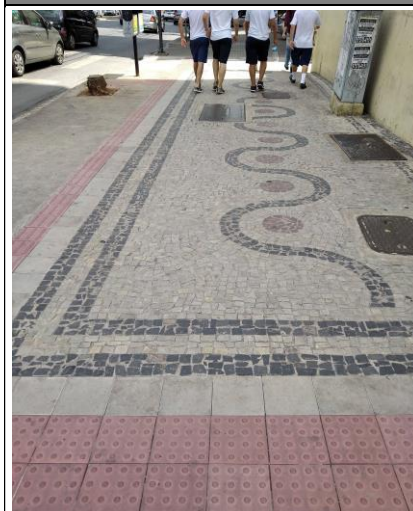
## Foto Geral

| ID | Itens Avaliados | Respostas | Nota |
|---|---|---|---|
| P_5 | Condições Gerais do Piso e meio-fio da calçada ? | Ótimo(a) | 10 |
| P_7 | Tem rebaixamento de calçada para Pedestre ? | Não, mas deveria ter. | 0 |
| P_9 | A calçada Possui Rebaixamento de Veículos correto ? | Não | 0 |
| P_11 | O Passeio está no padrão da SMPU ? | Não | 0 |
