# Lote 5 - Rota: Afonso Pena

| Diagnóstico da Calçada | Qualidade do Serviço | |
| Endereço: Rua Professor Moraes, 46 | 75 | B |
| Data do Registro: 14/11/2019 08:37:35 | | |

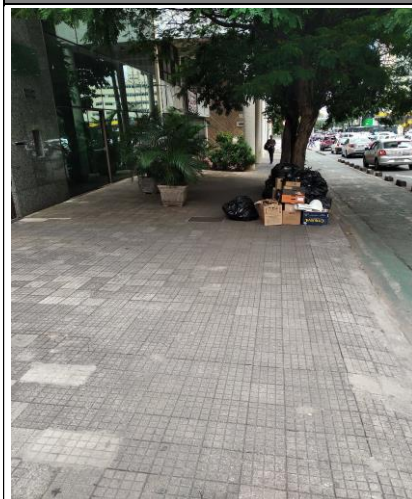
## Foto Geral

| ID | Itens Avaliados | Respostas | Nota |
|---|---|---|---|
| P_5 | Condições Gerais do Piso e meio-fio da calçada ? | Regular | 5 |
| P_16 | Classificação geral da calçada pelo pesquisador. | Ótimo(a) | 5 |
