# Lote 1 - Rota: Padre Pedro Pinto

**FRATAR**  
ENGENHARIA CONSULTIVA

| Diagnóstico da Calçada | Qualidade do Serviço | |
| Endereço: Rua Padre Pedro Pinto, 6650 | 73 | B |

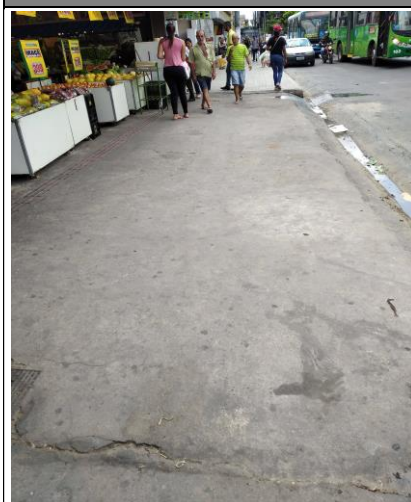
Foto Geral

| ID | Itens Avaliados | Respostas | Nota |
|---|---|---|---|
| P_6 | Presença de desníveis ? | Médio | 3 |
| P_16 | Classificação geral da calçada pelo pesquisador. | Ótimo(a) | 10 |

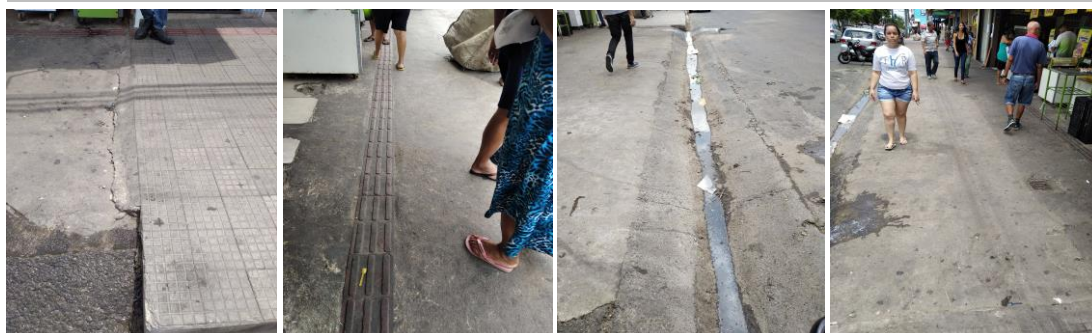
Fotos Complementares - Detalhes do Passeio

| ID | Itens Avaliados | Respostas | Nota |
|---|---|---|---|
| P_8_1 | O piso tátil está no eixo da faixa livre ? | Não | 0 |
| P_8_2 | Se tem uma leve mudança de direção está conforme a norma ? | Não | 0 |
