# Lote 5 - Rota: Afonso Pena

| Diagnóstico da Calçada | Qualidade do Serviço | |
| Endereço: Av. Afonso Pena, 3808 | 86 | B |

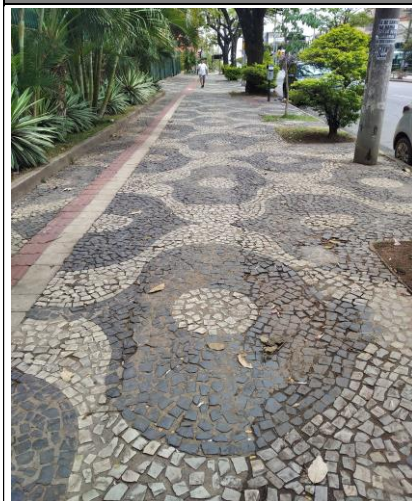
Foto Geral

| ID | Itens Avaliados | Respostas | Nota |
|---|---|---|---|
| P_16 | Classificação geral da calçada pelo pesquisador. | Ótimo(a) | 10 |
