# Lote 1 - Rota: Noroeste

| Diagnóstico da Calçada | Qualidade do Serviço | |
| Endereço: Av. Brigadeiro Eduardo Gomes, 1195 | 55 | C |
| Data do Registro: 26/11/2019 15:41:50 | | |

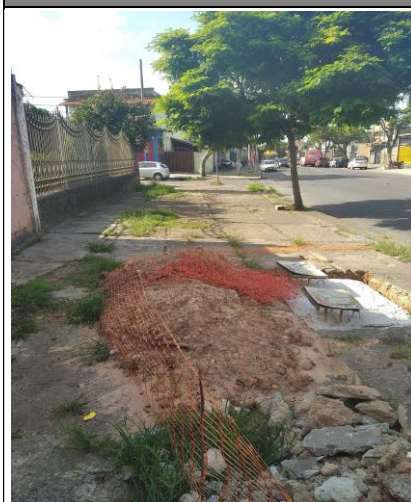
## Foto Geral

| ID | Itens Avaliados | Respostas | Nota |
|---|---|---|---|
| P_4 | Existência de Buracos ? | Poucos | 5 |
| P_5 | Condições Gerais do Piso e meio-fio da calçada ? | Péssimo | 0 |
| P_16 | Classificação geral da calçada pelo pesquisador. | Ruim | 0 |
