# Lote 5 - Rota: Afonso Pena

**FRATAR**  
ENGENHARIA CONSULTIVA

| Diagnóstico da Calçada | Qualidade do Serviço | |
| Endereço: Av. Afonso Pena, 3400 | 66 | C |

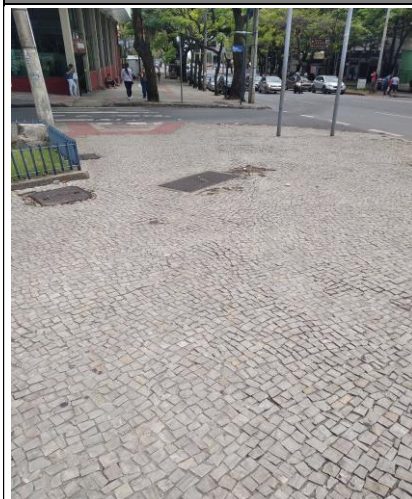
Foto Geral

| ID | Itens Avaliados | Respostas | Nota |
|---|---|---|---|
| P_4 | Existência de Buracos ? | Poucos | 5 |
| P_5 | Condições Gerais do Piso e meio-fio da calçada ? | Regular | 5 |
| P_8 | Possui piso tátil ao longo da Calçada ? | Não | - |
| P_11 | O Passeio está no padrão da SMPU ? | Não | 0 |
