# Lote 1 - Rota: Noroeste

**FRATAR**  
ENGENHARIA CONSULTIVA

| Diagnóstico da Calçada | Qualidade do Serviço | |
| Endereço: Av. Ivaí, 184 | 48 | D |

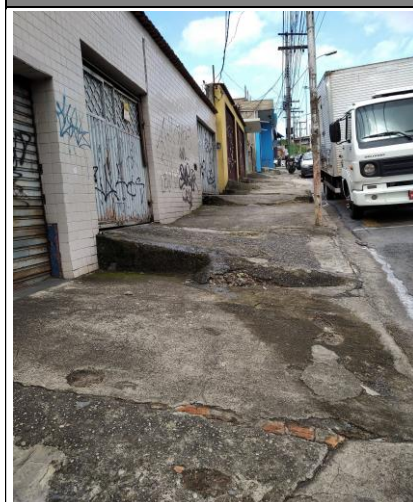
## Foto Geral

| ID | Itens Avaliados | Respostas | Nota |
|---|---|---|---|
| P_5 | Condições Gerais do Piso e meio-fio da calçada ? | Péssimo | 0 |
| P_6 | Presença de desníveis ? | Médio | 3 |
| P_16 | Classificação geral da calçada pelo pesquisador. | Ruim | 0 |

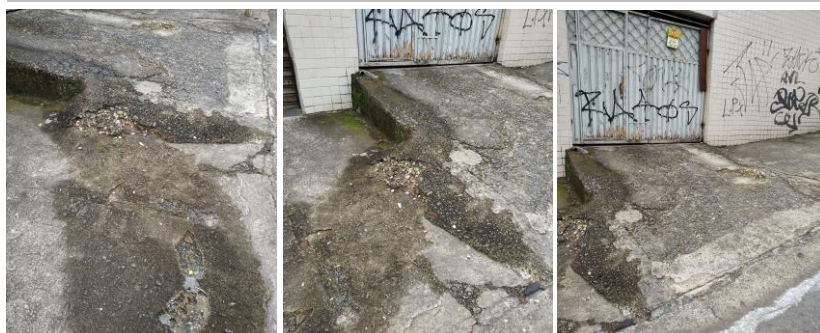
## Fotos Complementares - Detalhes do Passeio

| ID | Itens Avaliados | Respostas | Nota |
|---|---|---|---|
| P_4 | Existência de Buracos ? | Poucos | 5 |
