# Lote 5 - Rota: Sul

| Diagnóstico da Calçada | Qualidade do Serviço | |
| Endereço: Av. Nossa Sra. Do Carmo, 1928 | 65 | C |

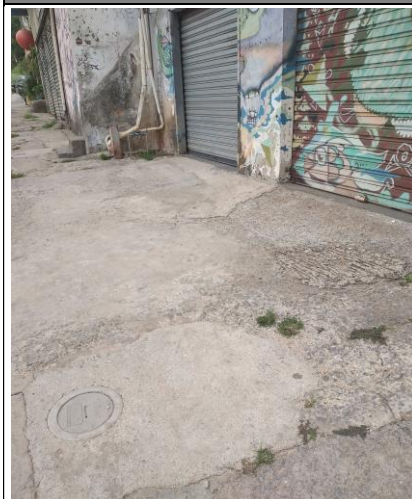
## Foto Geral

| ID | Itens Avaliados | Respostas | Nota |
|---|---|---|---|
| P_4 | Existência de Buracos ? | Poucos | 5 |
| P_5 | Condições Gerais do Piso e meio-fio da calçada ? | Regular | 0 |
| P_16 | Classificação geral da calçada pelo pesquisador. | Regular | 0 |
