# Lote 1 - Rota: Padre Pedro Pinto

| Diagnóstico da Calçada | Qualidade do Serviço | |
| Endereço: Rua Padre Pedro Pinto, 5030 | 90 | B |
| Data do Registro: 21/11/2019 09:25:17 | | |

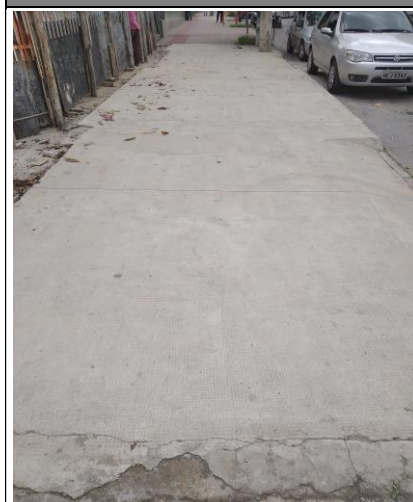
Foto Geral

| ID | Itens Avaliados | Respostas | Nota |
|---|---|---|---|
| P_5 | Condições Gerais do Piso e meio-fio da calçada ? | Ótimo(a) | 10 |
| P_11 | O Passeio está no padrão da SMPU ? | Não | 0 |
| P_16 | Classificação geral da calçada pelo pesquisador. | Ótimo(a) | 10 |
