# Lote 3 - Rota: Antônio Carlos II

**FRATAR**  
ENGENHARIA CONSULTIVA

| Diagnóstico da Calçada | Qualidade do Serviço | |
| Endereço: Av. Portugal, 681 | 61 | C |

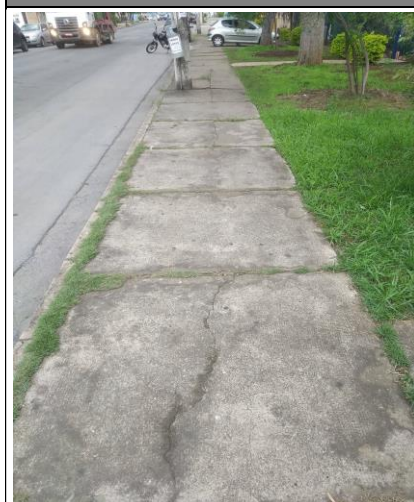
Foto Geral

| ID | Itens Avaliados | Respostas | Nota |
|---|---|---|---|
| P_4 | Existência de Buracos ? | Poucos | 5 |
| P_5 | Condições Gerais do Piso e meio-fio da calçada ? | Regular | 5 |
| P_16 | Classificação geral da calçada pelo pesquisador. | Regular | 5 |
