# Lote 4 - Rota: Contorno

| Diagnóstico da Calçada | Qualidade do Serviço | |
| Endereço: Av.Contorno, 5472 | 78 | B |

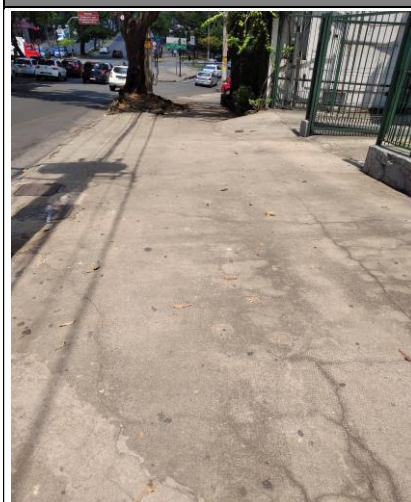
## Foto Geral

| ID | Itens Avaliados | Respostas | Nota |
|---|---|---|---|
| P_4 | Existência de Buracos ? | Poucos | 5 |
| P_6 | Presença de desníveis ? | Médio | 3 |
| P_16 | Classificação geral da calçada pelo pesquisador. | Ótimo(a) | 10 |
