# Lote 3 - Rota: Antônio Carlos II

**FRATAR**  
ENGENHARIA CONSULTIVA

| Diagnóstico da Calçada | Qualidade do Serviço | |
|---|---|---|
| Endereço: Av. Portugal, 1640 | 61 | C |
| Data do Registro: 16/11/2019 11:46:52 | | |

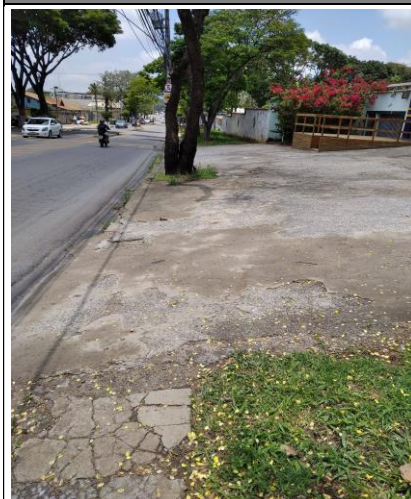
## Foto Geral

| ID | Itens Avaliados | Respostas | Nota |
|---|---|---|---|
| P_4 | Existência de Buracos ? | Poucos | 5 |
| P_5 | Condições Gerais do Piso e meio-fio da calçada ? | Regular | 5 |
| P_9 | A calçada Possui Rebaixamento de Veículos correto ? | Não | 0 |
| P_11 | O Passeio está no padrão da SMPU ? | Não | 0 |
| P_16 | Classificação geral da calçada pelo pesquisador. | Regular | 5 |
