# Lote 1 - Rota: Noroeste

| Diagnóstico da Calçada | Qualidade do Serviço | |
| Endereço: Av. Abílio Machado, 1679 | 62 | C |
| Num. Lote CTM: 130113100380 | | |

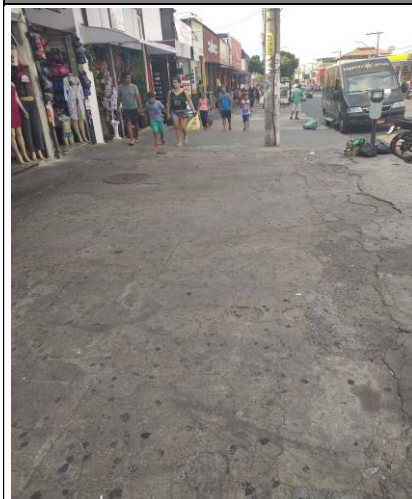
Foto Geral

| ID | Itens Avaliados | Respostas | Nota |
|---|---|---|---|
| P_4 | Existência de Buracos ? | Poucos | 5 |
| P_5 | Condições Gerais do Piso e meio-fio da calçada ? | Regular | 5 |
| P_6 | Presença de desníveis ? | Leve | 7 |
| P_16 | Classificação geral da calçada pelo pesquisador. | Regular | 5 |
