# Lote 1 - Rota: Noroeste

| Diagnóstico da Calçada | Qualidade do Serviço | |
| Endereço: Av. Ivaí, 173 | 65 | C |
| Data do Registro: 25/11/2019 15:12:56 | | |

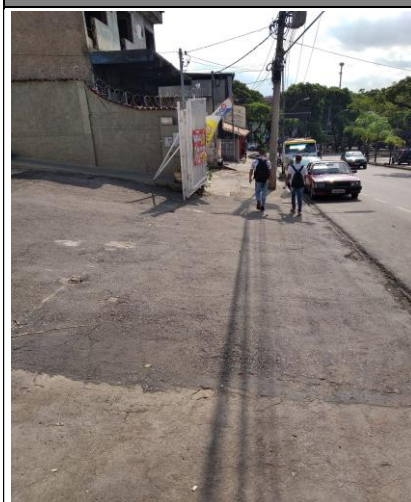
## Foto Geral

| ID | Itens Avaliados | Respostas | Nota |
|---|---|---|---|
| P_16 | Classificação geral da calçada pelo pesquisador. | Regular | 5 |
