# Lote 5 - Rota: Afonso Pena

Diagnóstico da Calçada		Qualidade do Serviço	
Endereço: Av. Afonso Pena, 981		70	C
Data do Registro: 04/11/2019 12:26:04			
Num. Lote CTM:

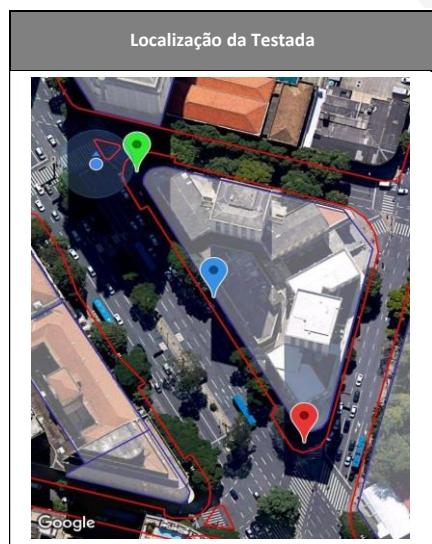
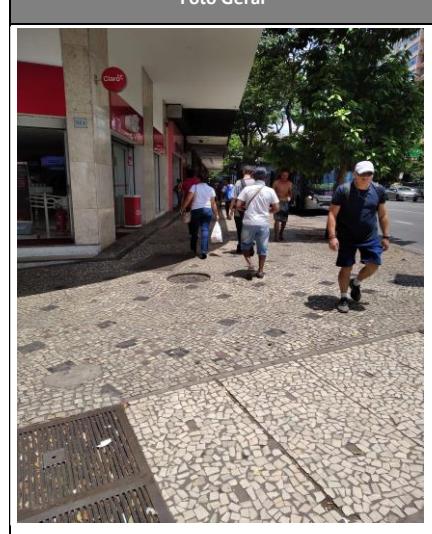
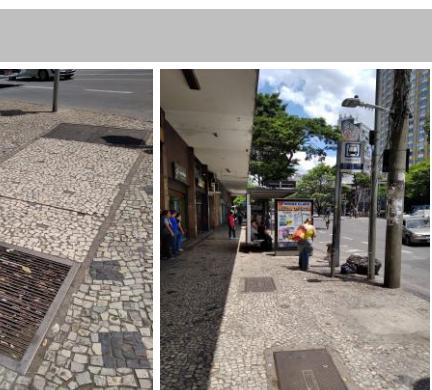
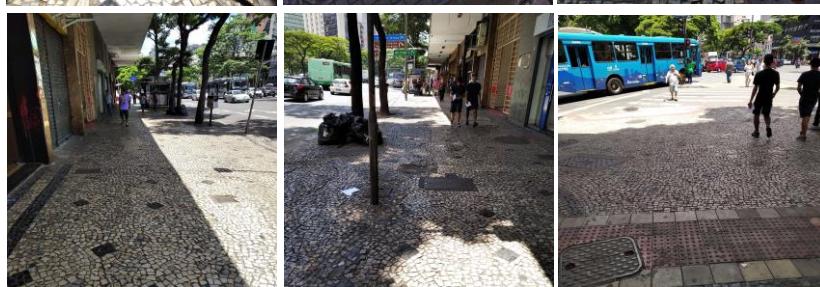
ID	Itens Avaliados	Respostas	Nota
P_1	O Mobiliário urbano está dentro da faixa de serviço de 70 cm ?	Sim	-
P_2	Qual a largura livre do Passeio ?	Acima de 1.50 m	10
P_3	Tipo de revestimento da caçada ?	Pedra Portuguesa	8
P_4	Existencia de Buracos ?	Poucos	5
P_5	Condições Gerais do Piso e meio-fio da calçada ?	Ótimo(a)	5
P_6	Presença de desniveis ?	Nenhum	10
P_7	Tem rebaixamento de calçada para Pedestre ?	Sim	0
P_8	Possui piso tátil ao longo da Calçada ?	Não	-
P_9	A calçada Possui Rebaixamento de Veículos correto ?	N.A	0
P_10	Existencia de altura livre menor que 2,10 m ?	Não	-
P_11	O Passeio está no padrao da SMPU ?	Não	0
P_12	A testada possui prática de estacionamento sobre o passeio ?	Não	10
P_13	Existe algum dispositivo de Drenagem sobre a calçada ?	Sim	0
P_14	Existe PED em frente a testada ?	Sim	-
P_15	Existe FTP em frente a testada ?	Não	-
P_16	Classificação geral da calçada pelo pesquisador.	Ótimo(a)	5
