# Lote 4 - Rota: Raja Gabágia

**FRATAR**  
ENGENHARIA CONSULTIVA

| Diagnóstico da Calçada | Qualidade do Serviço | |
| Endereço: Rua Curitiba, 1790 | 70 | C |

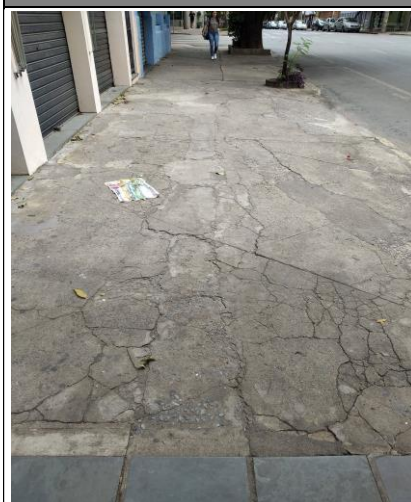
## Foto Geral

| ID | Itens Avaliados | Respostas | Nota |
|---|---|---|---|
| P_5 | Condições Gerais do Piso e meio-fio da calçada ? | Regular | 5 |
| P_16 | Classificação geral da calçada pelo pesquisador. | Regular | 5 |
