# Lote 1 - Rota: Padre Pedro Pinto

| Diagnóstico da Calçada | Qualidade do Serviço | |
| Endereço: Rua Padre Pedro Pinto, 3300 | 81 | B |
| Data do Registro: 21/11/2019 09:51:29 | | |

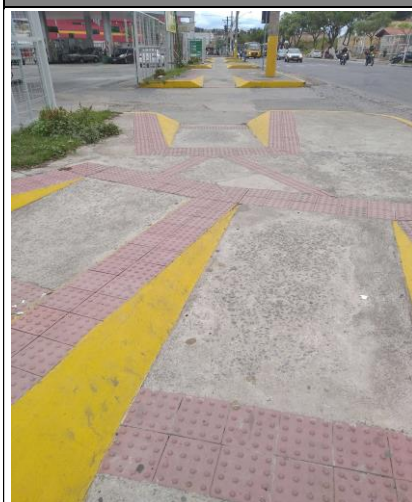
## Foto Geral

| ID | Itens Avaliados | Respostas | Nota |
|---|---|---|---|
| P_6 | Presença de desníveis ? | Leve | 7 |
| P_11 | O Passeio está no padrão da SMPU ? | Não | 0 |
| P_16 | Classificação geral da calçada pelo pesquisador. | Ótimo(a) | 10 |

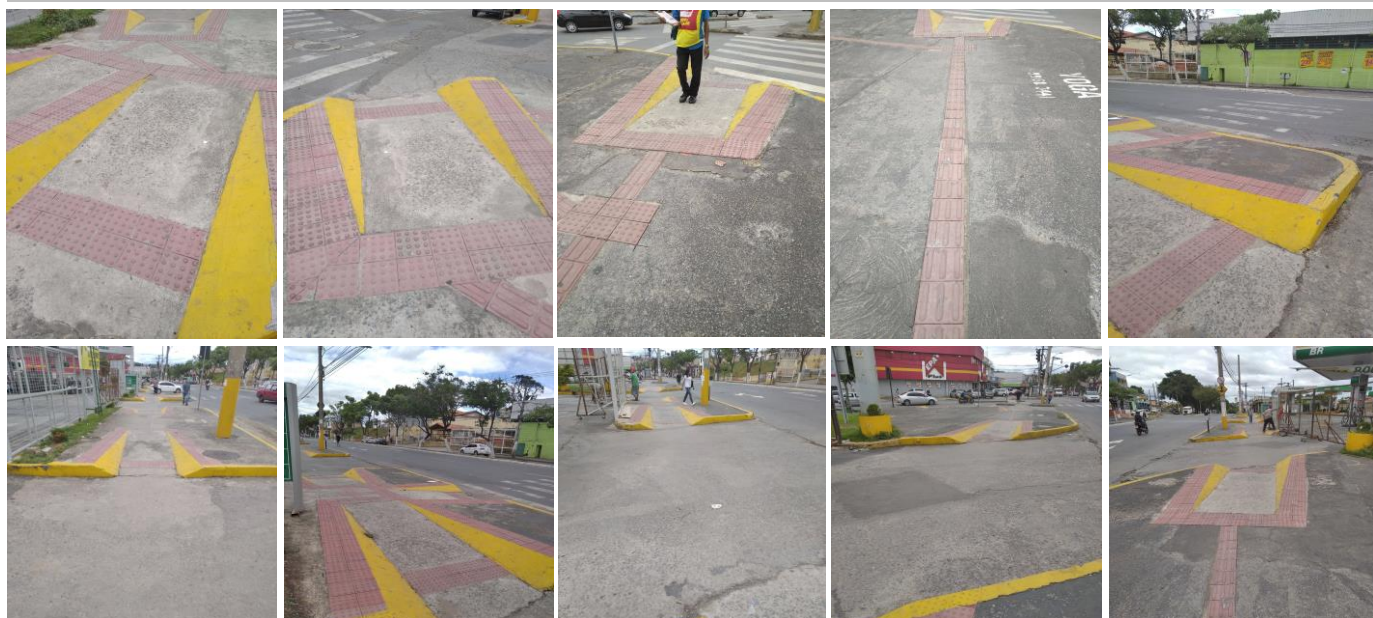
## Fotos Complementares - Detalhes do Passeio

| ID | Itens Avaliados | Respostas | Nota |
|---|---|---|---|
| P_7_1_2 | Se for do Tipo 1, O rebaixo tem abas conforme a norma ? | Não | -1 |
| P_7_3 | O rebaixo possui piso tátil ? | Tem só piso de alerta | -1 |
