# Lote 4 - Rota: Raja Gabaglia

| Diagnóstico da Calçada | Qualidade do Serviço | |
| Endereço: Av. Raja Gabaglia, 3502 | 55 | C |

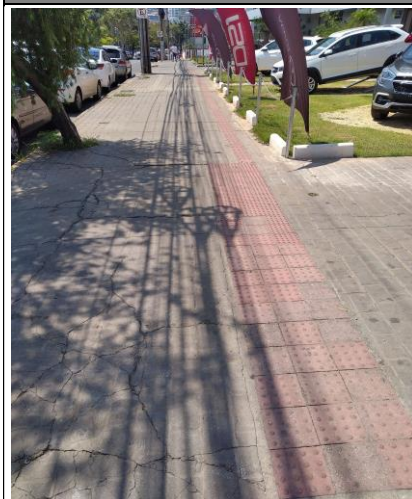
Foto Geral

| ID | Itens Avaliados | Respostas | Nota |
|---|---|---|---|
| P_4 | Existência de Buracos ? | Poucos | 5 |
| P_5 | Condições Gerais do Piso e meio-fio da calçada ? | Regular | 5 |
| P_9 | A calçada Possui Rebaixamento de Veículos correto ? | Não | 0 |
| P_11 | O Passeio está no padrão da SMPU ? | Não | 0 |
| P_12 | A testada possui prática de estacionamento sobre o passeio ? | Sim | 0 |
| P_16 | Classificação geral da calçada pelo pesquisador. | Regular | 5 |
