# Lote 5 - Rota: Afonso Pena

**FRATAR**  
ENGENHARIA CONSULTIVA

| Diagnóstico da Calçada | Qualidade do Serviço | |
| Endereço: Av. Afonso Pena, s/nº | 63 | C |

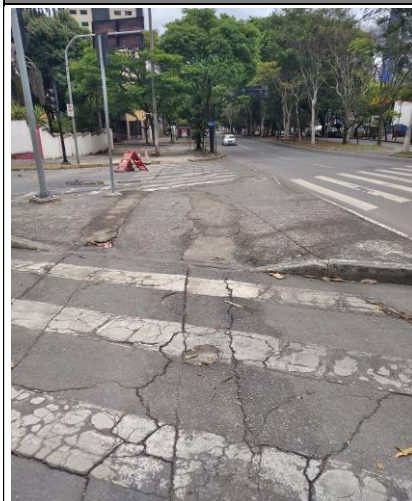
## Foto Geral

| ID | Itens Avaliados | Respostas | Nota |
|---|---|---|---|
| P_4 | Existência de Buracos ? | Poucos | 5 |
| P_5 | Condições Gerais do Piso e meio-fio da calçada ? | Regular | 10 |
| P_16 | Classificação geral da calçada pelo pesquisador. | Regular | 10 |
