Diagnóstico da Calçada		Qualidade do Serviço	
Endereço: Av. Portugal, 54			
Data do Registro: 16/11/2019 09:38:39		31	D
Num. Lote CTM: 200029900435

# Lote 3 - Rota: Antônio Carlos II

**FRATAR**  
ENGENHARIA CONSULTIVA

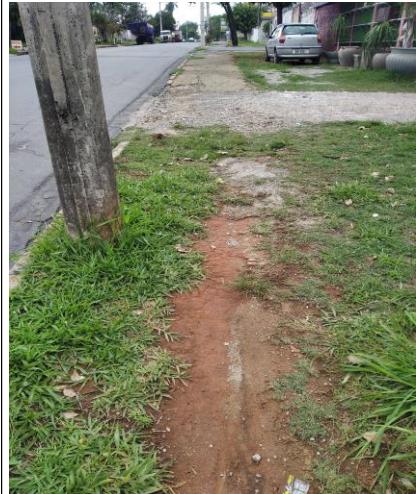
#### Foto Geral

ID	Itens Avaliados	Respostas	Nota
P_1	O Mobiliário urbano está dentro da faixa de serviço de 70 cm ?	Sim	-
P_2	Qual a largura livre do Passeio ?	Entre 1.20 m e 1.50 m	6
P_3	Tipo de revestimento da caçada ?	Terra	-10
P_4	Existencia de Buracos ?	Poucos	5
P_5	Condições Gerais do Piso e meio-fio da calçada ?	Péssimo	0
P_6	Presença de desniveis ?	Nenhum	10
P_7	Tem rebaixamento de calçada para Pedestre ?	Não	10
P_8	Possui piso tátil ao longo da Calçada ?	Não	-
P_9	A calçada Possui Rebaixamento de Veículos correto ?	Não	0
P_10	Existencia de altura livre menor que 2,10 m ?	Não	-
P_11	O Passeio está no padrao da SMPU ?	Não	0
P_12	A testada possui prática de estacionamento sobre o passeio ?	Não	10
P_13	Existe algum dispositivo de Drenagem sobre a calçada ?	Não	0
P_14	Existe PED em frente a testada ?	Não	-
P_15	Existe FTP em frente a testada ?	Não	-
P_16	Classificação geral da calçada pelo pesquisador.	Ruim	0
