# Lote 5 - Rota: Sul

**FRATAR**  
ENGENHARIA CONSULTIVA

| Diagnóstico da Calçada | Qualidade do Serviço | |
| Endereço: Praça da Liberdade, 1171 | 55 | C |

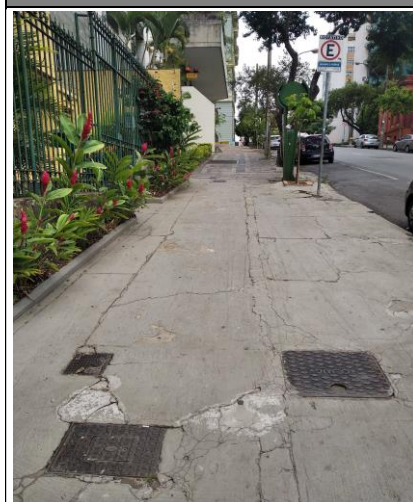
## Foto Geral

| ID | Itens Avaliados | Respostas | Nota |
|---|---|---|---|
| P_6 | Presença de desníveis ? | Severo | 0 |
| P_16 | Classificação geral da calçada pelo pesquisador. | Ruim | 5 |

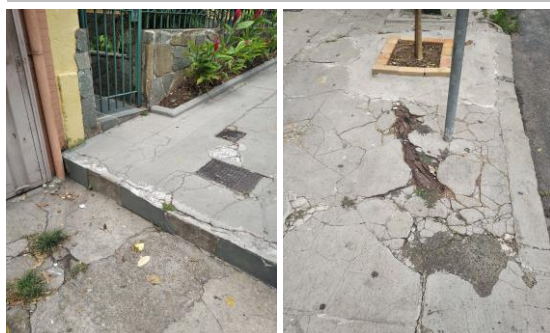
## Fotos Complementares - Detalhes do Passeio

| ID | Itens Avaliados | Respostas | Nota |
|---|---|---|---|
| P_5 | Condições Gerais do Piso e meio-fio da calçada ? | Regular | 5 |
