# Lote 4 - Rota: Contorno

| Diagnóstico da Calçada | Qualidade do Serviço | |
| Endereço: Av.Contorno, 8969 | 75 | B |
| Data do Registro: 29/10/2019 14:54:41 | | |

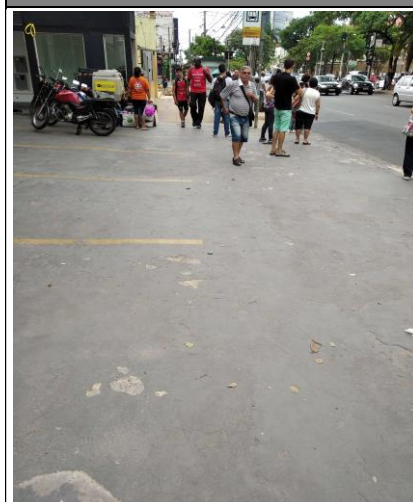
Foto Geral

| ID | Itens Avaliados | Respostas | Nota |
|---|---|---|---|
| P_4 | Existência de Buracos ? | Poucos | 5 |
| P_11 | O Passeio está no padrão da SMPU ? | Não | 0 |
| P_12 | A testada possui prática de estacionamento sobre o passeio ? | Sim | 0 |
| P_16 | Classificação geral da calçada pelo pesquisador. | Ótimo(a) | 10 |
