# Lote 4 - Rota: Raja Gabáglia

| Diagnóstico da Calçada | Qualidade do Serviço | |
| Endereço: Rua São Paulo, 957 | 58 | C |
| Data do Registro: 08/11/2019 07:41:08 | | |

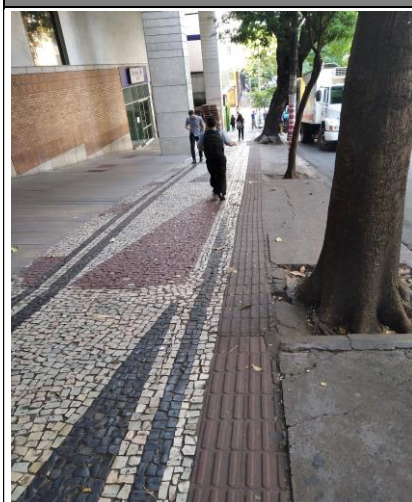
Foto Geral

| ID | Itens Avaliados | Respostas | Nota |
|---|---|---|---|
| P_4 | Existência de Buracos ? | Poucos | 5 |
| P_5 | Condições Gerais do Piso e meio-fio da calçada ? | Regular | 5 |
| P_9 | A calçada Possui Rebaixamento de Veículos correto ? | Não | 0 |
| P_11 | O Passeio está no padrão da SMPU ? | Não | 0 |
| P_16 | Classificação geral da calçada pelo pesquisador. | Ruim | 5 |

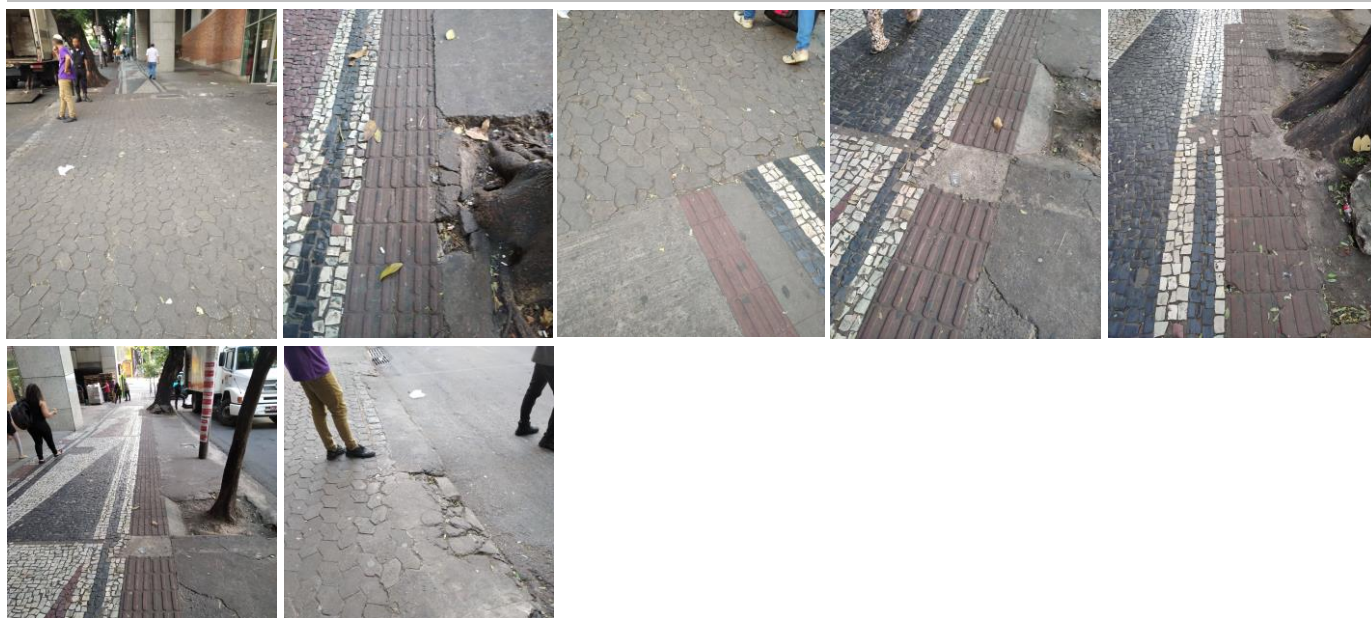
Fotos Complementares - Detalhes do Passeio

| ID | Itens Avaliados | Respostas | Nota |
|---|---|---|---|
| P_13_2 | | piso tátil se encerra quando na mudança de piso, na entrada de veículos | 0 |
