Lote 4 - Rota: Raja Gabáglia

FRATAR
ENGENHARIA CONSULTIVA

Diagnóstico da Calçada	Qualidade do Serviço	
Endereço: Av. Raja Gabáglia, 2271	90	B
Data do Registro: 07/11/2019 14:10:57		
Num. Lote CTM: 90616900540

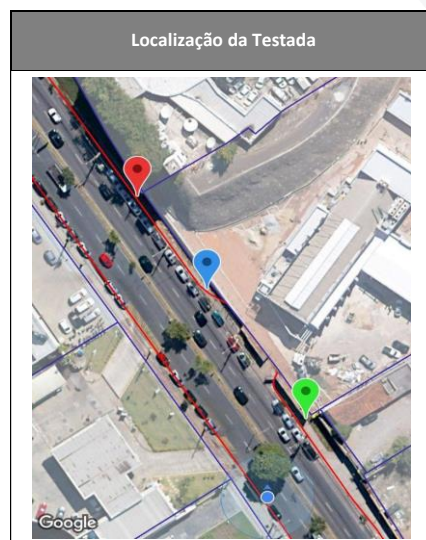
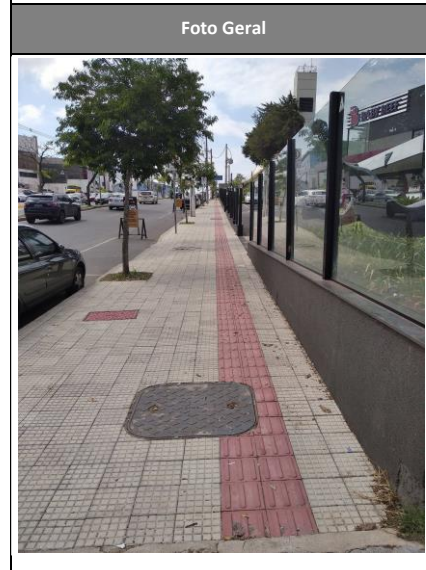
ID	Itens Avaliados	Respostas	Nota
P_1	O Mobiliário urbano está dentro da faixa de serviço de 70 cm ?	Sim	-
P_2	Qual a largura livre do Passeio ?	Acima de 1.50 m	10
P_3	Tipo de revestimento da calçada ?	Ladrilho Hidráulico	10
P_4	Existência de Buracos ?	Poucos	5
P_5	Condições Gerais do Piso e meio-fio da calçada ?	Ótimo(a)	10
P_6	Presença de desníveis ?	Nenhum	10
P_7	Tem rebaixamento de calçada para Pedestre ?	Não	10
P_8	Possui piso tátil ao longo da Calçada ?	Sim	-
P_9	A calçada Possui Rebaixamento de Veículos correto ?	Sim	10
P_10	Existência de altura livre menor que 2,10 m ?	Não	-
P_11	O Passeio está no padrão da SMPU ?	Sim	5
P_12	A testada possui prática de estacionamento sobre o passeio ?	Não	10
P_13	Existe algum dispositivo de Drenagem sobre a calçada ?	Não	0
P_14	Existe PED em frente a testada ?	Não	-
P_15	Existe FTP em frente a testada ?	Não	-
P_16	Classificação geral da calçada pelo pesquisador.	Ótimo(a)	10
