# Lote 4 - Rota: Raja Gabaglia

| Diagnóstico da Calçada | Qualidade do Serviço | |
| Endereço: Av. Raja Gabaglia, 2221 | 51 | C |

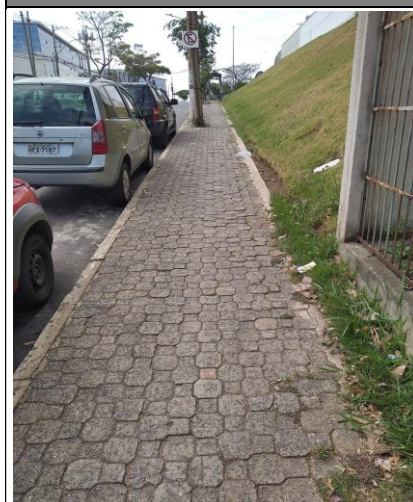
## Foto Geral

| ID | Itens Avaliados | Respostas | Nota |
|---|---|---|---|
| P_4 | Existência de Buracos ? | Poucos | 5 |
| P_5 | Condições Gerais do Piso e meio-fio da calçada ? | Regular | 5 |
| P_7 | Tem rebaixamento de calçada para Pedestre ? | Não, mas deveria ter. | 0 |
| P_9 | A calçada Possui Rebaixamento de Veículos correto ? | Não | 0 |
| P_11 | O Passeio está no padrão da SMPU ? | Não | 0 |
| P_16 | Classificação geral da calçada pelo pesquisador. | Regular | 5 |
