# Lote 3 - Rota: Leste 3

| Diagnóstico da Calçada | Qualidade do Serviço | |
| Endereço: Av. Andradas, s/nº | 53 | C |
| Data do Registro: 11/11/2019 11:28:20 | | |

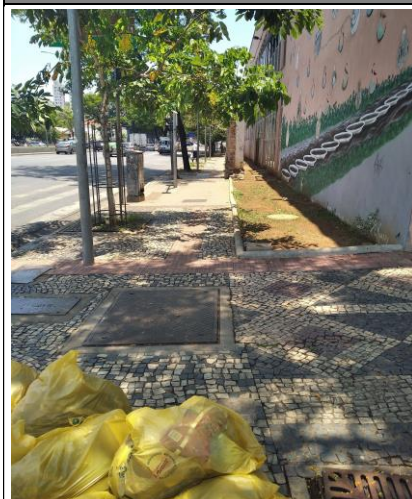
## Foto Geral

| ID | Itens Avaliados | Respostas | Nota |
|---|---|---|---|
| P_2 | Qual a largura livre do Passeio ? | Entre 1.20 m e 1.50 m | 6 |
| P_3 | Tipo de revestimento da calçada ? | Pedra Portuguesa | 8 |
| P_4 | Existência de Buracos ? | Poucos | 5 |
| P_5 | Condições Gerais do Piso e meio-fio da calçada ? | Regular | 5 |
| P_11 | O Passeio está no padrão da SMPU ? | Não | 0 |
| P_16 | Classificação geral da calçada pelo pesquisador. | Ruim | 0 |

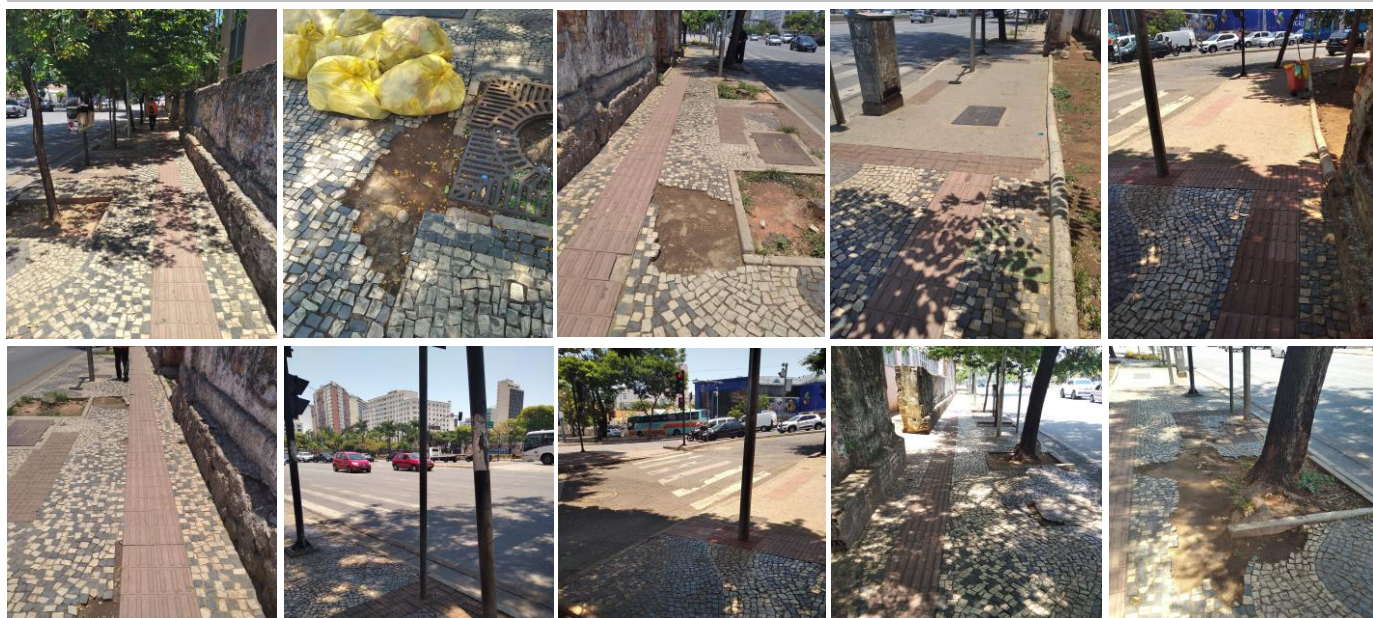
## Fotos Complementares - Detalhes do Passeio

| ID | Itens Avaliados | Respostas | Nota |
|---|---|---|---|
| P_7_3 | O rebaixo possui piso tátil ? | Tem só piso de alerta | -1 |
| P_8_1 | O piso tátil está no eixo da faixa livre ? | Não | 0 |
| P_8_2 | Se tem uma leve mudança de direção está conforme a norma ? | Não | 0 |
