# Lote 5 - Rota: Afonso Pena

| Diagnóstico da Calçada | Qualidade do Serviço | |
| Endereço: Av. Afonso Pena, 3603 | 67 | C |
| Data do Registro: 01/11/2019 10:33:44 | | |

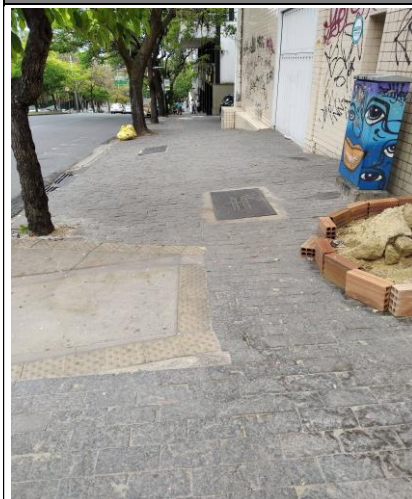
Foto Geral

| ID | Itens Avaliados | Respostas | Nota |
|---|---|---|---|
| P_5 | Condições Gerais do Piso e meio-fio da calçada ? | Ótimo(a) | 0 |
| P_9 | A calçada Possui Rebaixamento de Veículos correto ? | Não | 0 |
| P_11 | O Passeio está no padrão da SMPU ? | Não | 0 |
| P_16 | Classificação geral da calçada pelo pesquisador. | Ótimo(a) | 0 |
