# Lote 1 - Rota: Noroeste

**FRATAR**  
ENGENHARIA CONSULTIVA

| Diagnóstico da Calçada | Qualidade do Serviço | |
| Endereço: Av. Abílio Machado, 1223 | 48 | D |

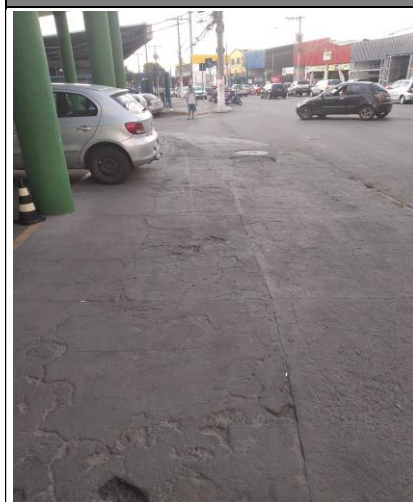
## Foto Geral

| ID | Itens Avaliados | Respostas | Nota |
|---|---|---|---|
| P_4 | Existência de Buracos ? | Poucos | 5 |
| P_5 | Condições Gerais do Piso e meio-fio da calçada ? | Regular | 5 |
| P_6 | Presença de desníveis ? | Médio | 3 |
| P_9 | A calçada Possui Rebaixamento de Veículos correto ? | Não | 0 |
| P_12 | A testada possui prática de estacionamento sobre o passeio ? | Sim | 0 |
| P_16 | Classificação geral da calçada pelo pesquisador. | Regular | 5 |
