# Lote 1 - Rota: Noroeste

**FRATAR**  
ENGENHARIA CONSULTIVA

| Diagnóstico da Calçada | Qualidade do Serviço | |
| Endereço: Av. Brigadeiro Eduardo Gomes, 1680 | 55 | C |

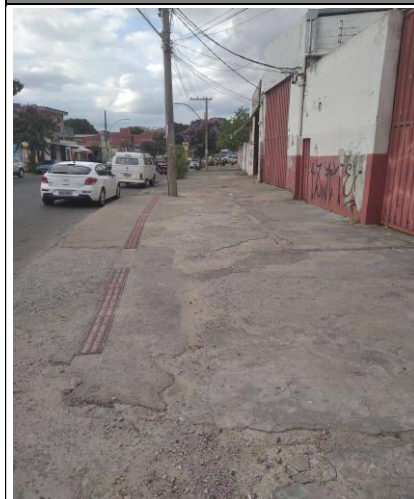
Foto Geral

| ID | Itens Avaliados | Respostas | Nota |
|---|---|---|---|
| P_5 | Condições Gerais do Piso e meio-fio da calçada ? | Péssimo | 0 |
| P_9 | A calçada Possui Rebaixamento de Veículos correto ? | Não | 0 |
| P_11 | O Passeio está no padrão da SMPU ? | Não | 0 |
| P_16 | Classificação geral da calçada pelo pesquisador. | Ruim | 0 |

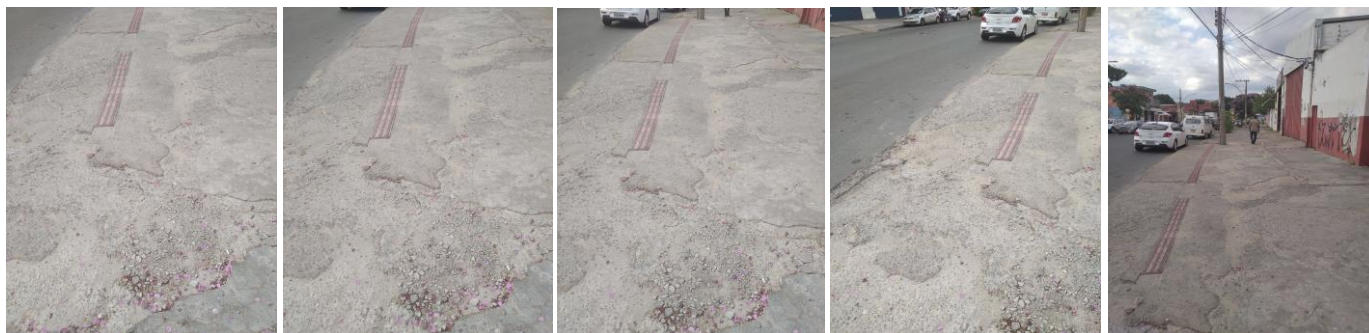
Fotos Complementares - Detalhes do Passeio

| ID | Itens Avaliados | Respostas | Nota |
|---|---|---|---|
| P_4 | Existência de Buracos ? | Poucos | 5 |

| ID | Itens Avaliados | Respostas | Nota |
|---|---|---|---|
| P_8_1 | O piso tátil está no eixo da faixa livre ? | Não | 0 |
| P_8_8 | O piso tátil está em boas condições aparentes? | Não | 0 |
