# Lote 1 - Rota: Padre Pedro Pinto

| Diagnóstico da Calçada | Qualidade do Serviço | |
| Endereço: Rua Padre Pedro Pinto, 2874 | 70 | C |
| Data do Registro: 21/11/2019 10:37:49 | | |

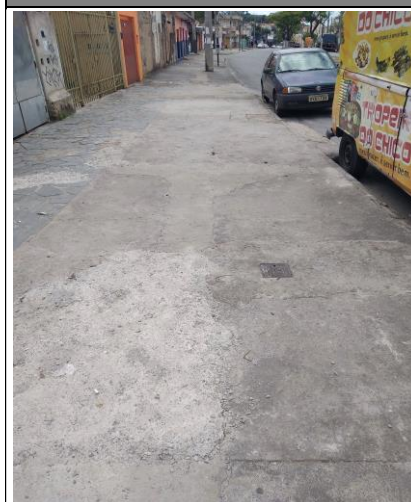
## Foto Geral

| ID | Itens Avaliados | Respostas | Nota |
|---|---|---|---|
| P_5 | Condições Gerais do Piso e meio-fio da calçada ? | Regular | 5 |
| P_9 | A calçada Possui Rebaixamento de Veículos correto ? | Não | 0 |
| P_11 | O Passeio está no padrão da SMPU ? | Não | 0 |
| P_16 | Classificação geral da calçada pelo pesquisador. | Regular | 5 |
