# Lote 3 - Rota: Augusto de Lima

**FRATAR**  
ENGENHARIA CONSULTIVA

| Diagnóstico da Calçada | Qualidade do Serviço | |
|---|---|---|
| Endereço: Av. Augusto de Lima, 1432 | 70 | C |
| Data do Registro: 07/11/2019 10:21:33 | | |

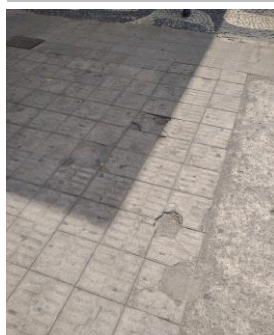
## Fotos Complementares - Detalhes do Passeio

| ID | Itens Avaliados | Respostas | Nota |
|---|---|---|---|
| P_4 | Existência de Buracos ? | Poucos | 5 |
| P_5 | Condições Gerais do Piso e meio-fio da calçada ? | Regular | 5 |
