Diagnóstico da Calçada	Qualidade do Serviço	
Endereço: Rua Monteiro Lobato, 327 Data do Registro: 28/10/2019 15:19:17 Num. Lote CTM: 140231300220	88	B

Lote 1 - Rota: Carlos Luz

FRATAR
ENGENHARIA CONSULTIVA

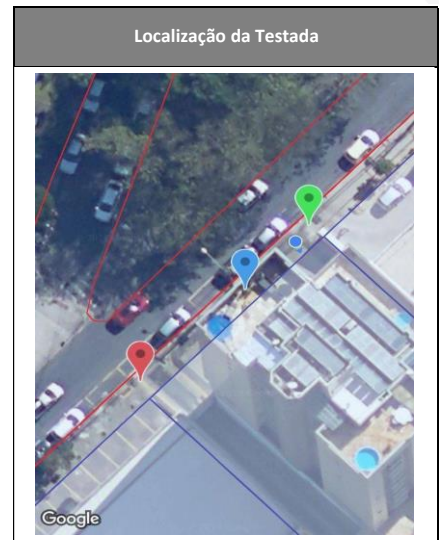
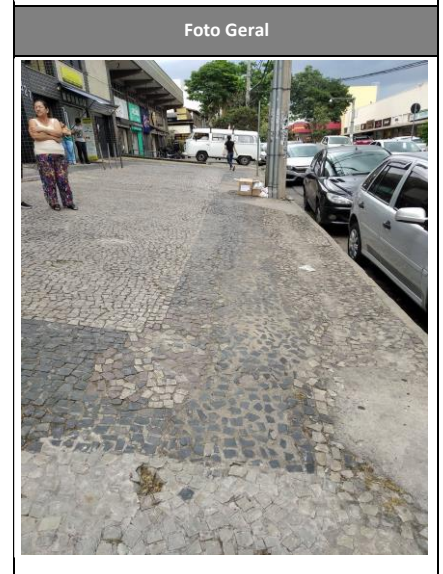
ID	Itens Avaliados	Respostas	Nota
P_1	O Mobiliário urbano está dentro da faixa de serviço de 70 cm ?	Sim	-
P_2	Qual a largura livre do Passeio ?	Acima de 1.50 m	10
P_3	Tipo de revestimento da calçada ?	Pedra Portuguesa	8
P_4	Existência de Buracos ?	Nenhum	10
P_5	Condições Gerais do Piso e meio-fio da calçada ?	Ótimo(a)	10
P_6	Presença de desníveis ?	Nenhum	10
P_7	Tem rebaixamento de calçada para Pedestre ?	Não	10
P_8	Possui piso tátil ao longo da Calçada ?	Não	-
P_9	A calçada Possui Rebaixamento de Veículos correto ?	Sim	10
P_10	Existência de altura livre menor que 2,10 m ?	Não	-
P_11	O Passeio está no padrão da SMPU ?	Não	0
P_12	A testada possui prática de estacionamento sobre o passeio ?	Não	10
P_13	Existe algum dispositivo de Drenagem sobre a calçada ?	Não	0
P_14	Existe PED em frente a testada ?	Não	-
P_15	Existe FTP em frente a testada ?	Não	-
P_16	Classificação geral da calçada pelo pesquisador.	Ótimo(a)	10
