# Lote 1 - Rota: Noroeste

| Diagnóstico da Calçada | Qualidade do Serviço | |
| Endereço: Av. Ivaí, 191 | 55 | C |
| Data do Registro: 25/11/2019 15:16:08 | | |

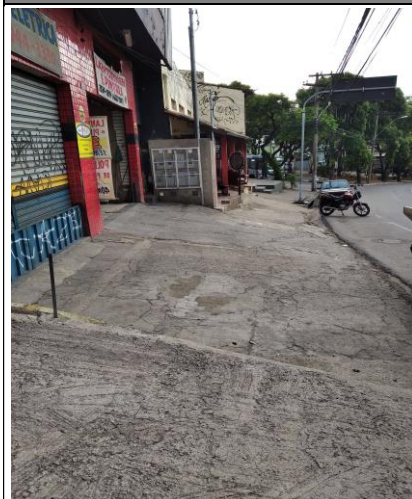
Foto Geral

| ID | Itens Avaliados | Respostas | Nota |
|---|---|---|---|
| P_5 | Condições Gerais do Piso e meio-fio da calçada ? | Regular | 5 |
| P_6 | Presença de desníveis ? | Severo | 0 |
| P_9 | A calçada Possui Rebaixamento de Veículos correto ? | Não | 0 |
| P_11 | O Passeio está no padrão da SMPU ? | Não | 0 |
| P_16 | Classificação geral da calçada pelo pesquisador. | Ruim | 0 |
